Zamek w Kowalewie Pomorskim w XVII–XVIII wieku. Nowe spojrzenie w świetle opisów inwentarzowych

The castle in Kowalewo Pomorskie in the seventeenth
and the eighteenth century. A new look in the light
of inventory descriptions

Abstrakt: Zamek w Kowalewie Pomorskim był do czasu przeprowadzenia badań archeologicznych w latach 2013–2016 jedną ze słabiej rozpoznanych warowni komturskich. Zmieniły one w znacznym stopniu ten stan, umożliwiając dokładniejszą niż wcześniej rekonstrukcję rozplanowania zamku. Przeprowadzona w niniejszym artykule analiza opisów inwentarzowych z XVII–XVIII w. pozwala w dużej mierze ów obraz uzupełnić i zrekonstruować wygląd i topografię warowni w tym okresie. W obszernych opisach ukazano dość szczegółowo zabudowę kolejnych przedzamczy i układ zamku wysokiego. Na ich podstawie możliwe jest też prześledzenie postępującej degradacji stanu zespołu. Analiza inwentarzy umożliwiła także weryfikację części poglądów obecnych w literaturze przedmiotu.

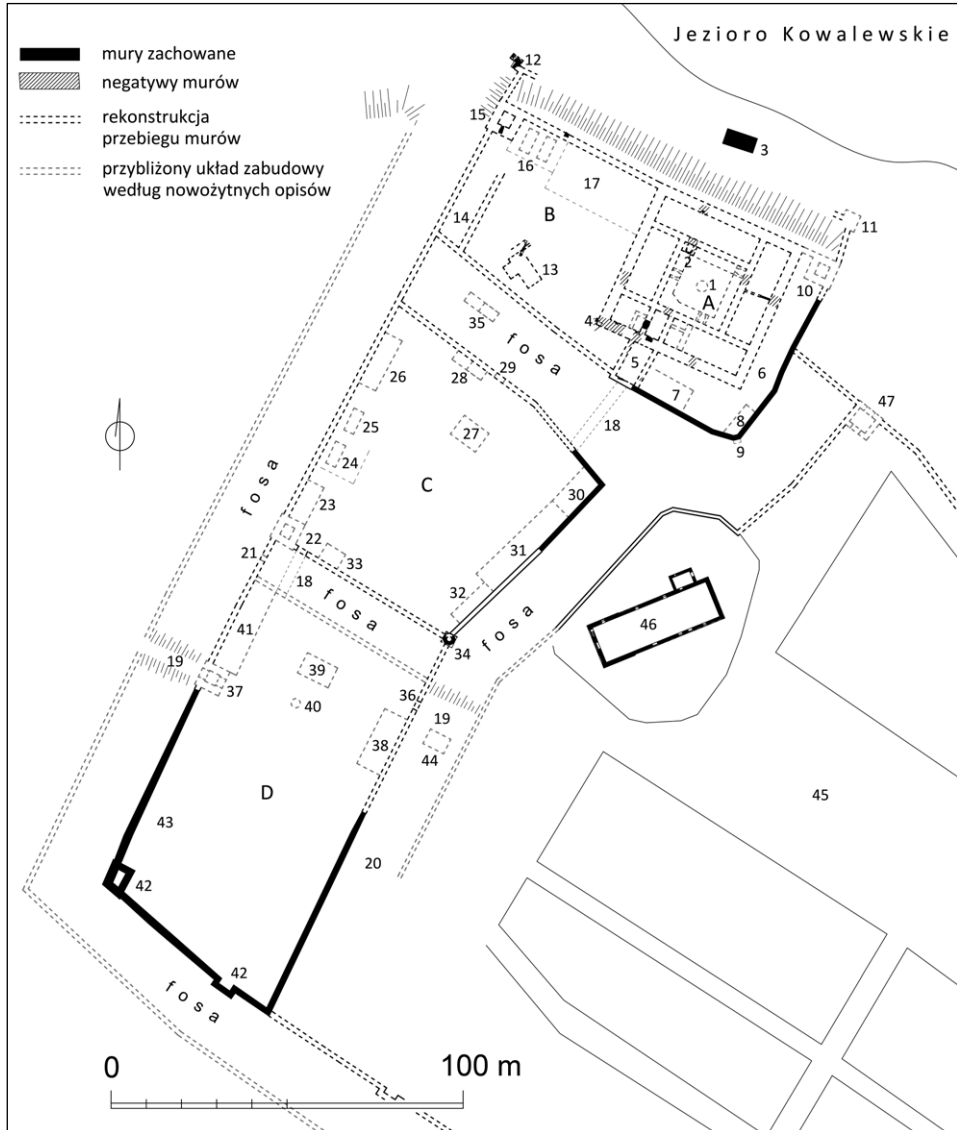
Ryc. 2. Rekonstrukcja rozplanowania zamku w Kowalewie Pomorskim w drugiej ćwierci XVII w.: A — zamek wysoki (dom konwentu), B — przedzámcze I (zachodnie), C — przedzámcze II (środkowe), D — przedzámcze III (południowe), 1 — studnia, 2 — odkryta szyja piwniczna, 3 — gdanisko, 4 — relikw nowożytny przypory (?), 5 — szyja bramna zamku wysokiego, 6 — parcham, 7 — zabudowa na parchamie: „chłodnice” i budynek z „loszkiem” (1628), a następnie kancelaria (1647), 8 — szopa („szur”), 9 — „basztecza” i budynek z „loszkiem”, 10 — wieża „za starą kuchnią w kącie”, 11 — hipotetyczne umiejscowienie jednej z dwóch baszt o niejasnej lokalizacji, 12 — odkryte relikw przypory — prawdopodobnie jeden z dwóch fragmentów muru od strony jeziora, wzmiankowany w 1628 r., 13 — budynek częściowo murowany z dwiema piwniczkami i szopą („szurem”), 14 — budynek gospodarczo-mieszkalny z kuchnią oraz ogródek, 15 — wieża narożna, 16 — dwa ogrodzone chlewy, 17 — ogrodzony ogród, 18 — mosty, 19 — brakujące mosty (bramy dostępne przez zasy-

paną fosę), 20 — zasypyany odcinek fosy, 21 — przepust w murze między fosami, 22 — brama z wieżą przybramną, 23 — obora, 24 — owczarnia (ogrodzona płotem), 25 — chlew, 26 — obora z trzema chlewikami, 27 — piekarnia, 28 — dwa chlewiki, 29 — nieużytkowana brama za piekarnią, 30 — dom czeladny, 31 — stajnia murowana, 32 — szopa („szur”), 33 — dom wrotnego, 34 — baszta oktagonalna (być może jedna z dwóch baszt o niejasnej lokalizacji w opisie z 1628 r.), 35 — dwa chlewiki w fosie, 36 — brama od miasta, 37 — brama od Szychowa/Torunia, 38 — ozdównia, 39 — browar, 40 — studnia przy browarze, 41 — stajnia i wozownia, 42 — wieża narożna i baszta przedzamcza III, 43 — przy murze kilka szop i obora o niesprecyzowanej bliżej lokalizacji, 44 — dom stelmacha, 45 — rynek, 46 — kościół, 47 — Brama Golubska (oprac. B. Wasik)

Fig. 2. Conjectural layout of the castle in Kowalewo Pomorskie in the second quarter of the seventeenth century: A — High Castle, B — outer bailey no. 1 (western), C — outer bailey no. 2 (middle), D — outer bailey no. 3 (southern), 1 — well, 2 — entrance to cellars from the outside, 3 — danziger, 4 — remnant of an early-modern pier (?), 5 — gorge of the High Castle gate, 6 — zwinger, 7 — structures in the zwinger: the “cool stores” and a building with a “small cellar” (1628), later a chancellery (1647), 8 — shed, 9 — a “towerlet” on the wall, 10 — the tower described as being “behind the old kitchen in the corner”, 11 — conjectural place of one of the two towers with unclear location, 12 — discovered remnants of a pier; probably one of the two stretches of the lakeside wall mentioned in 1628, 13 — a building, partly of brick, with two small cellars and a shed, 14 — a part residential, part service building with a kitchen and a garden, 15 — corner tower, 16 — two fenced pigsties, 17 — fenced garden, 18 — bridges, 19 — missing bridges (gates accessible through filled-in moat), 20 — the filled-in stretch of moat, 21 — culvert in the wall between the moats, 22 — gate with gate tower, 23 — byre, 24 — sheepfold (surrounded with fence), 25 — pigsty, 26 — byre with three small pigsties, 27 — bakery, 28 — two small pigsties, 29 — unused gate behind the bakery, 30 — servant house, 31 — brick stable, 32 — shed, 33 — gatekeeper’s house, 34 — octagonal tower (possibly one of the two towers with unclear location as mentioned in the 1628 description), 35 — two small pigsties in the moat, 36 — gate on the city side, 37 — gate on the Szychów/Toruń side, 38 — horse-tack house, 39 — brewery, 40 — well by the brewery, 41 — stable and cart house, 42 — corner tower and tower of outer bailey no. 3, 43 — some sheds by the wall and a byre with imprecise location, 44 — wainwright’s house, 45 — market square, 46 — church, 47 — Golub Gate (prepared by B. Wasik)

Zamek składał się z czterech członów: zamku wysokiego w typie kasztelu oraz trzech przedzamczy (ryc. 2–3). Sprzężony był z fortyfikacjami miejskimi i osłaniała go z trzech stron fosa (zasadniczo sucha) o obmurowanych obu brzegach¹⁰. Taki stan rzeczy potwierdzają inwentarze z 1628 i 1647 r.¹¹ Jednocześnie z drugiego z opisów wynika, że fosa zaczynała się na wysokości miejskiej Bramy Golubskiej. Potwierdza to wcześniejsze wnioskowanie, oparte na analizie planu z 1873 r. (Urmesstischblatt), iż na wysokości tej bramy znajdował się mur zamykający od północy fosę wschodnią¹². W 1628 r. odnotowano natomiast, że od strony miasta „część wielką przekopu niemasz”¹³, ale zachowana była fosa ciągnąca się od bramy prowadzącej z miasta na przedzamcze III. Ta ostatnia informacja dotyczy więc północnej połowy fosy wschodniej, istniejącej w znacznej części współcześnie przy kościele farnym. Stan dokładnie odpowiadający opisanemu widnieje bowiem na planie z 1873 r. Zachowana wówczas była jeszcze fosa od zachodu, południa i przy kościele, a zasypany był odcinek fosy ze strony wschodniej, ciągnący się wzdłuż przedzamcza III. Zamek nigdy nie był osłaniany przez fosę od północy, gdyż stał on tam na skarpie, opadającej do brzegu (nieistniejącego obecnie) jeziora. W opisie z 1628 r. stwierdzono ponadto, że z tej strony nie było muru zewnętrznego. Nie funkcjonowała więc już zewnętrzna linia średniowiecznych umocnień, po której zachował się relikw północno-zachodniego narożnika i przypory¹⁴. Odnotowano tam jedynie, że „stoi tesz nad Jeziorem muru sztuk dwie”¹⁵. Niewykluczone, że jeden z tych fragmentów to wskazana pozostałość muru związana z przyporą. Wzmianka ta może dotyczyć też zachowanego filaru gdaniska, które w inwentarzach nie jest opisywane, i wnioskować można stąd, że już w XVII w. nie funkcjonowało¹⁶.

Wbrew dotychczasowym ustaleniom³¹ przedzamcze III od przedzamcza II było oddzielone fosą (ryc. 2–3)³². Jak stwierdzono w opisach z XVIII w., była ona opasana mura-

Omawiane przedzamcze miało plan nieregularnego pięcioboku, zbliżonego kształtem do trapezu (ryc. 2). Oprócz opisanej wieży zaopatrzone było też w małą (zachowaną do dziś, ale pominiętą w inwentarzach), ośmioboczną basztkę w narożniku południowo-wschodnim. Jeżeli chodzi o zabudowę wewnętrzną, to w opisie z 1647 r. wymieniono wyraźnie mniej budynków niż w tym z 1628 r., co w kontekście złego stanu założenia świadczy, że zapewne część uległa w międzyczasie destrukcji. W inwentarzu z 1628 r. w pierwszej kolejności przedstawiono szereg budynków stojących wzdłuż zachodniego muru obronnego. Obok wieży przybramnej o mur oparta była stajnia z muru pruskiego, z brukowaną posadzką i kryta strzechą. Dalej stała owczarnia (nazwana chlewem), kryta strzechą i ogrodzona płotem, a następnie chlew dla świń, przy czym nie określono, czy budynki były przystawione do muru. W dalszej kolejności była obora, na którą składały się też szopa i trzy chlewiki. Biorąc pod uwagę kolejność sporządzania opisu, lokalizować ją można w północno-zachodniej części przedzamcza II³⁷. Spośród tych obiektów w opisie z 1647 r. wspomniano tylko ogólnie o chlewach, nie podając ich lokalizacji³⁸.

Główny budynek przedzamcza I znajdował się w jego południowo-wschodniej części (ryc. 2). Na taką lokalizację wskazuje zarówno informacja z 1628 r., że stał naprzeciwko opisanej wyżej wieży, jak i dwukrotne określenie w 1647 r., że jego pomieszczenia znajdowały się „nad przekopem” (fosa osłaniała bowiem przedzamcze I jedynie od południa i wschodu)⁵⁶. Łączyć go można ze śladami obiektu zidentyfikowanymi podczas badań geofizycznych i potwierdzonymi w odwiertach, który zajmował południowo-zachodni narożnik przedzamcza i ciągnął się wzdłuż muru zachodniego⁵⁷ (ryc. 1). Brak w tym miejscu badań wykopaliskowych, przez co chronologia tej struktury nie jest pewna. Według opisów z 1628 i 1647 r. znajdowała się tam m.in. kuchnia, która zastąpiła starą na zamku wysokim. Ponadto w 1628 r. stwierdzono, że była ona z jednej strony murowana, a z drugiej zbudowana z muru pruskiego⁵⁸. Jednocześnie w opisie dalszej części budynku wspomniano o szafkach w murze, które miały znajdować się w wielu pomieszczeniach. Może to sugerować (jeżeli nie były one wykonane w murze obronnym, stanowiącym dwie ściany budowli), że poza kuchnią dalsza część obiektu była całkowicie murowana. Nie można wykluczyć, że gmach ten postawiono na starszych fundamentach lub z wykorzystaniem elementów średniowiecznych. W obu wspomnianych opisach układ pomieszczeń przedstawia się tak samo. Był to obiekt dwukondygnacyjny. Na parterze, w części południowej znajdowała się wspomniana kuchnia. Według opisu z 1628 r. miała pięć okien, zaopatrzone ją w palenisko i wyłożono ceglana posadzką. Powiązana z nią była wówczas sień z kominem, obok której mieściła się komora, a przy niej z kolei sionka z kominkiem i zielonym piecem. W 1647 r. pomieszczenia przy kuchni określono natomiast jako spiżarnię i przysionek. Z tego ostatniego wnętrza można było wyjść do ogródka (zielnika), który mieścił się przed budynkiem i wymieniono go w obu inwentarzach. Według opisów z 1628 i 1647 r. z kuchni prowadziły też schody na pierwsze piętro. Dalej, w północnej części budynku, w 1628 r. na parterze wspomniano izdebkę z dwoma oknami, kominkiem i ceglana posadzką. Najpewniej utożsamiać ją można z pomieszczeniem dla kucharzy wymienionym w 1647 r., z tym że wówczas pozbawiona była ona okien i wyposażona w piec. Z opisu z 1628 r. wynika ponadto, że można z niej było wyjść do ogródka, a obok znajdowała się jeszcze „mleczna komora”. W tym, północnym końcu budynku były też drugie schody prowadzące na pierwsze piętro. Opis pierwszego piętra w inwentarzu z 1628 r. jest bardziej szczegółowy, wymieniono w nim różne małe, wydzielone pomieszczenia. W 1647 r. odnośnie tych komórek ograniczono się jedynie do stwierdzenia, że „wtych wszystkich pokojach są szury”⁵⁹ i skupiono się na charakterystyce

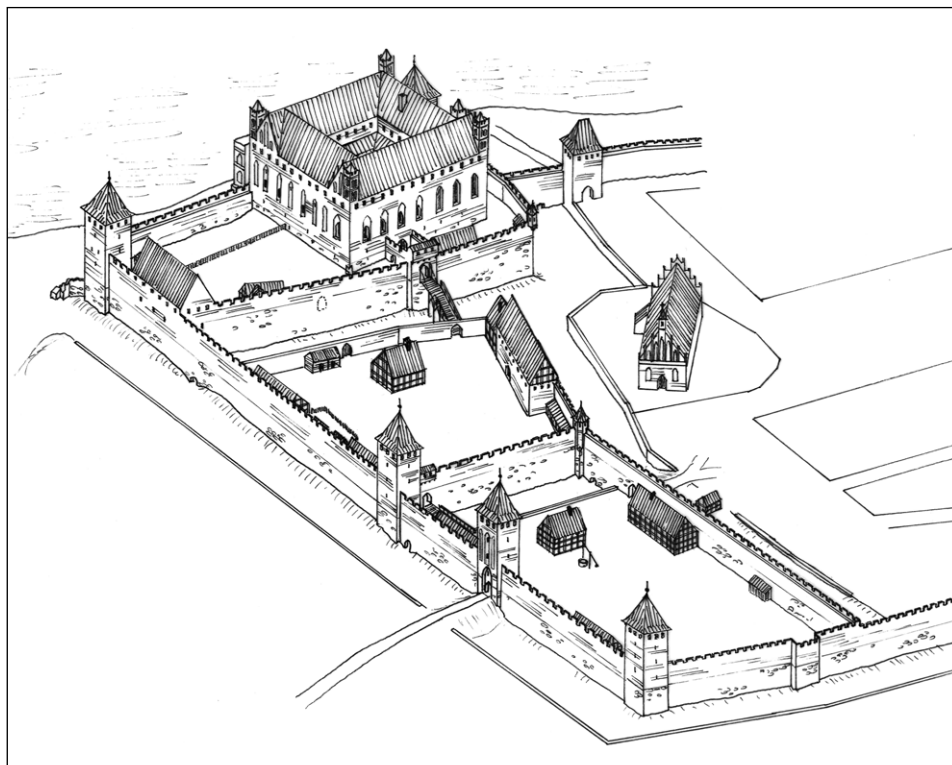
Ryc. 3. Próba rekonstrukcji wyglądu zamku w Kowalewie Pomorskim w drugiej ćwierci XVII w. — widok od południowego zachodu (oprac. B. Wasik)

Fig. 3. Conjectural reconstruction of the appearance of the castle in Kowalewo Pomorskie in the second quarter of the seventeenth century, view from the south-west (prepared by B. Wasik)

Wracając jednak do opisu zabudowy przedzamcza II (ryc. 2–3), kolejne budynki rekonstruować można wzdłuż wschodniego muru obwodowego, jak stwierdzono w przekazie z 1647 r. — *ex opposito* piekarni⁴⁴. Pierwszy był dom czeladny, który lokalizować należy w związku z tym w północno-wschodnim narożniku przedzamcza II. W obu inwentarzach opisano go jako budynek parterowy z muru pruskiego, ze strychem i kryty dachówkami. W przyziemiu znajdowała się sień z kominkiem i paleniskiem. Prowadziły z niej schody na poddasze. Sąsiadowały z nią też dwie komórki. Drugim, większym pomieszczeniem była izba, wyposażona w zielony piec kaflowy i kominek. Przy domu tym stała duża stajnia, jedyny na przedzamczu budynek murowany, zapewne o średniowiecznej metryce. Szczyt miał jednak z muru pruskiego, a kryty był dachówkami. Warto tu zauważyć, że już charakter nawarstwień zaobserwowanych w wykonanych w zachodniej części przedzamcza II w 2014 r. odwiertach umożliwił przypuszczenie o obecności w tym miejscu murowanej zabudowy, takiej jak stajnie czy karwan⁴⁵. W 1628 r. wewnątrz stajni miało zróżnicowaną nawierzchnię — od wejścia zaopatrzone było w bruk, w innej części w podłogę z dylów, a w pozostałej przestrzeni nie było żadnej trwałej podłogi. W tym samym inwentarzu opisano obok stajni (w przestrzeni między nią a ośmioboczną basztą narożną) „szur przy murze słamą posyty”⁴⁶. Był on przegrodzony na mniejsze części i trzymano tam m.in. woły⁴⁷. Ostatnim opisanym w 1628 r. obiektem, niewspomnianym w późniejszym inwentarzu, był domek wrotnego przy bramie⁴⁸. Biorąc pod uwagę kolejność opisu, musiał znajdować się on przy murze południowym — po wschodniej stronie opisanej wcześniej bramy prowadzącej z przedzamcza III.

Nad pierwszym piętrzem były puste przestrzenie magazynowe i ganki obronne¹¹¹. W inwentarzu z 1766 r. zawarto też ważną informację, potwierdzającą przypuszczenie, że kasztel miał na narożnikach typowe wieżyczki¹¹². Przy okazji wzmianki o poziomie ganków obronnych stwierdzono bowiem, że „w koncu muru zamkowego jest wieża górna, ojednym oknie małym”¹¹³. Znajdowała się ona na narożniku północno-zachodnim i podobne, charakterystyczne dla wielu zamków krzyżackich, stały najpewniej także na pozostałych (ryc. 3).
